# GEO-ARQUEOLOGÍA DEL MONUMENTO NACIONAL GUAYABO (MNG), TURRIALBA, COSTA RICA

Luis G. Obando\* & Giovanni Peraldo

Escuela Centroamericana de Geología, Universidad de Costa Rica

Trabajo e informe realizado sin fines de lucro por la Escuela Centroamericana de Geología a solicitud de Proparques, en el año 2007. Para esta publicación, tanto los mapas como las observaciones de campo, se actualizaron en el año 2010.

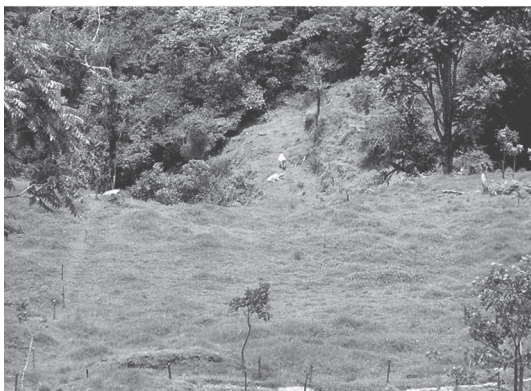
Hacia el norte del M. N. Guayabo, cerca de la población de Guayabo Arriba se pueden observar formas erosivas que corresponden a deslizamientos relativamente recientes (fig. 1, coordenadas Lambert 218,80–568,50). Son formas erosivas con escarpe filoso (límite árboles-pasto).

Fig. 1: Forma erosiva con escarpe filoso (límite árboles-pasto), podría corresponder a un deslizamiento relativamente reciente. Un km. NE de la población de Guayabo Arriba.

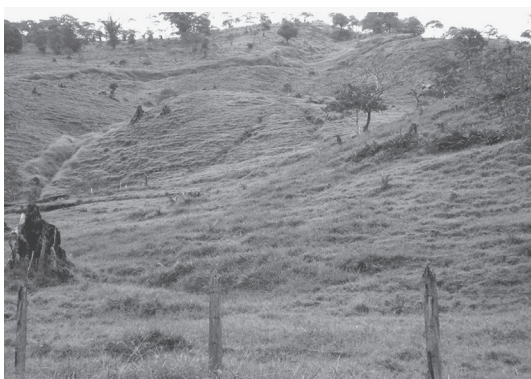
En la figura 2 (Quebrada Lajas, en coordenadas Lambert 219,45–568,80), se pueden observar formas que corresponden a reptación severa del

terreno y fracturas de la ladera que pueden relacionarse con activación de deslizamientos de pequeña escala, definiendo coronas laterales.

Fig. 2: Formas erosivas cerca de la Quebrada Lajas, se observa reptación severa (ondulaciones irregulares) y fracturas en la ladera.

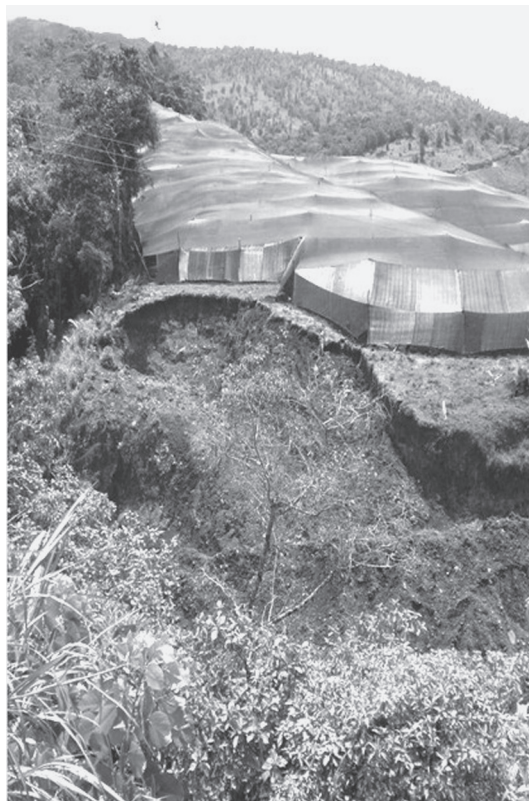
El deslizamiento Torito (fig 3, coordenadas Lambert 219,7–569,25) pone en peligro la actividad agrícola del área y la ruta hacia Torito. Además, dado que el material removido fue lanzado hacia el río cercano, se han producido consecuencias inmediatas relacionadas con alteración del equilibrio hídrico aguas abajo.

Fig. 3: Deslizamiento Torito. El material cayó en el camino y posteriormente, durante la limpieza del mismo, fue lanzado al río Torito.

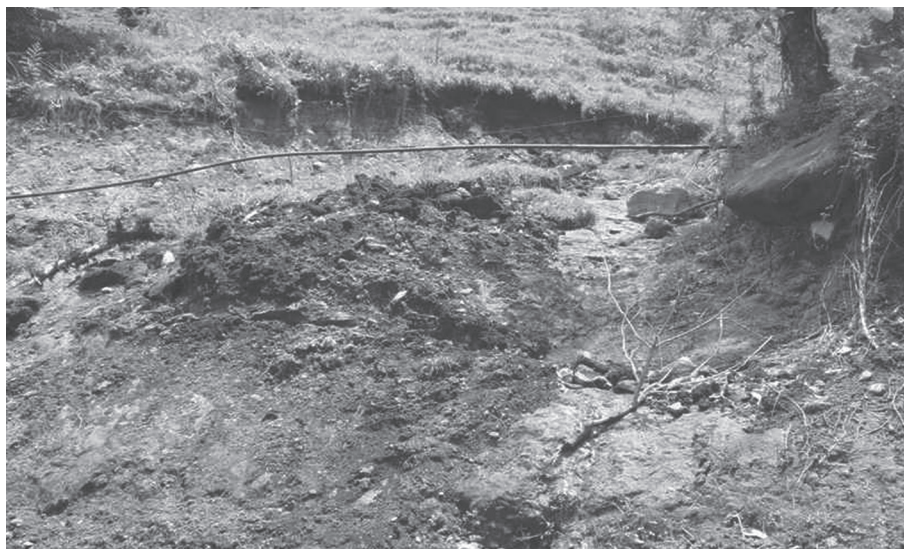
EL deslizamiento de la figura 4, coordenadas Lambert 220,15–569,10, presenta un pequeño escarpe de deslizamiento. Se observa un proceso

de reptación moderada (irregularidades del pasto, arriba en la foto), que pudo influir en la inestabilidad del talud.

Figura 4: Deslizamiento de pequeña escala.

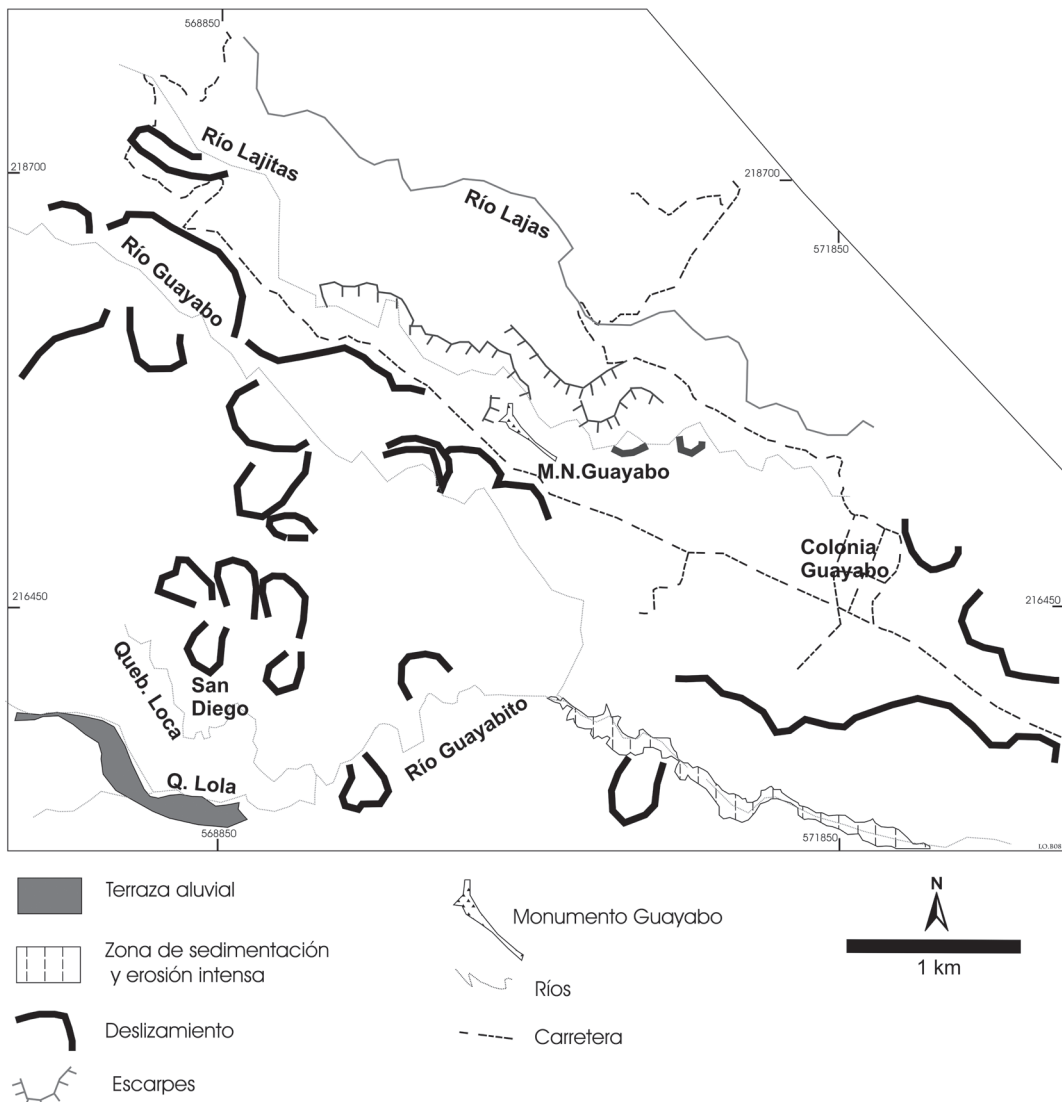
En el estudio fotogeológico llevado a cabo en las cercanías del M. N. Guayabo (fig.5) se puede observar que los deslizamientos y escarpes se encuentran a lo largo del río Lajas, río Guayabo, río Guayabito y las quebradas aledañas a San Diego. Nótese que en relación con M. N. Guayabo, los deslizamientos y escarpes están muy desarrollados. Lo anterior ha producido una zona amplia de erosión y depositación de sedimentos, causado por el proceso erosivo de aguas arriba, lo cual se puede ver al sur de la Colonia Guayabo.

Figura 5: Mapa esquemático de la geodinámica externa, se muestran los deslizamientos y escarpes aledaños al M. N. Guayabo.

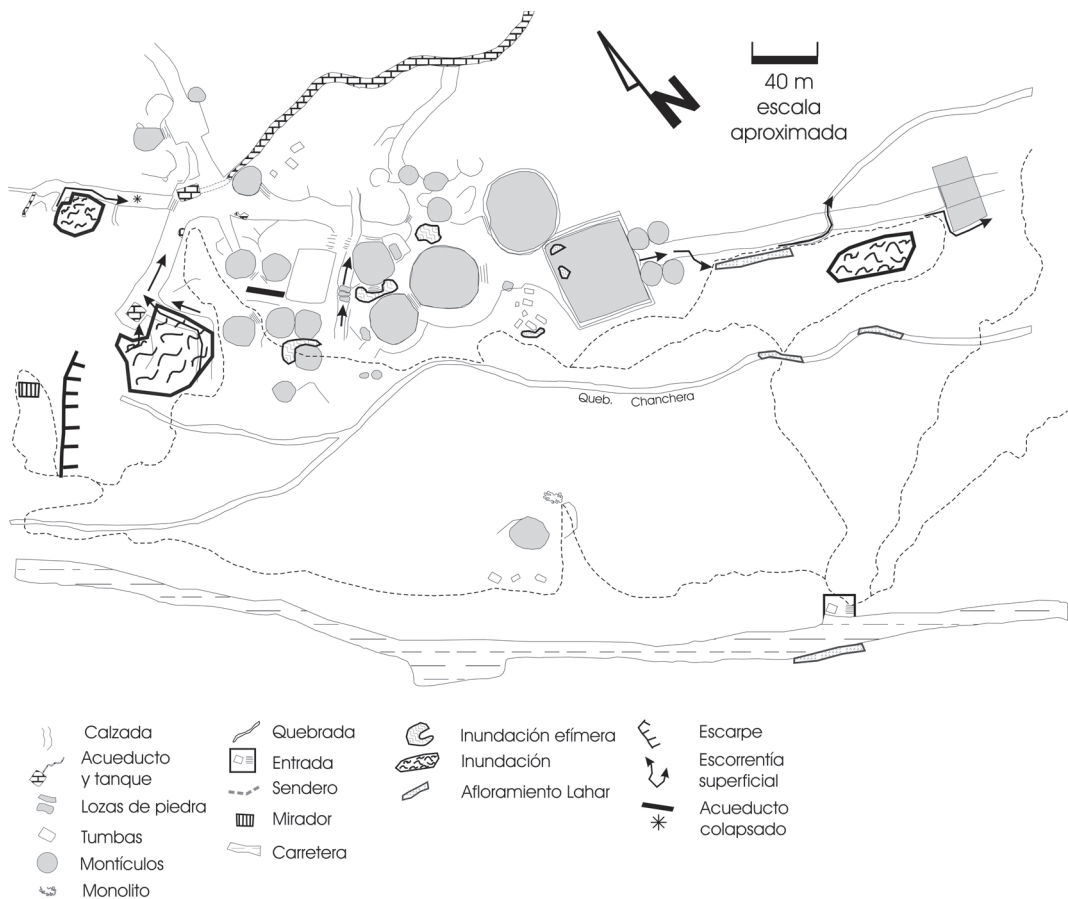
Fig. 6: Cartografía de rasgos geoarqueológicos, Monumento Nacional Guayabo.

Pequeños pozos de agua efímera, se pueden observar alrededor de los montículos, sobre las calzadas (fig.6). De acuerdo con las conversaciones sostenidas con los guardaparques, se ha observado agua empozada directamente al sur de la Calzada Caragra (fig.6). Esta agua se presenta después de aguaceros y puede permanecer un buen tiempo. Visualmente, la laguna permanece oculta a la vista debido a la densa vegetación.

Este rasgo geomorfológico se localiza al pie del “mirador” (fig. 6), se aprecia como un rasgo de dirección aproximada norte-sur al pie

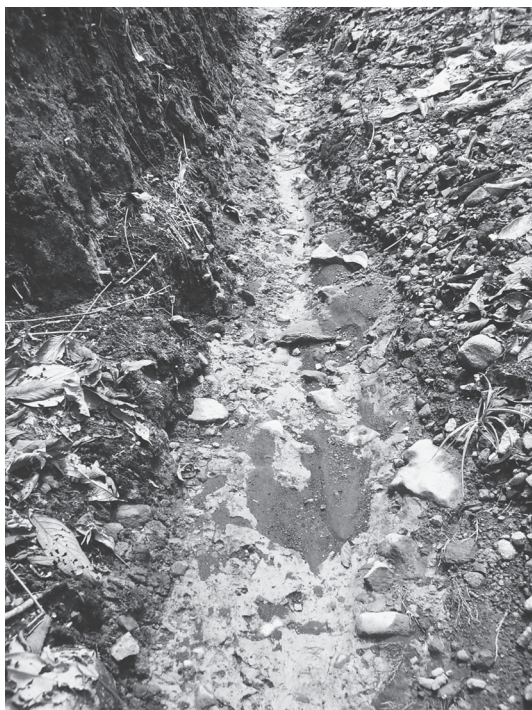
Los lahares se han observado en los caños de desagüe, en la carretera principal de acceso al Monumento (fig 6, fig 7 y fig 8), al borde sur de la calzada Caragra (dentro del Monumento) y en el cauce de la quebrada Chanchera.

Fig. 7: Caño de desagüe que muestra el afloramiento de lahar, color café claro. Sobre la carretera de acceso al sitio de Guayabo.

Dado que el M. N. Guayabo fue edificado sobre este basamento poco permeable, se hace necesario un mantenimiento constante de los sistemas de drenajes antiguos y recientes, a fin de evitar empozamientos de las aguas y posible erosión del basamento, esto, si la escorrentía superficial llega a ser violenta.

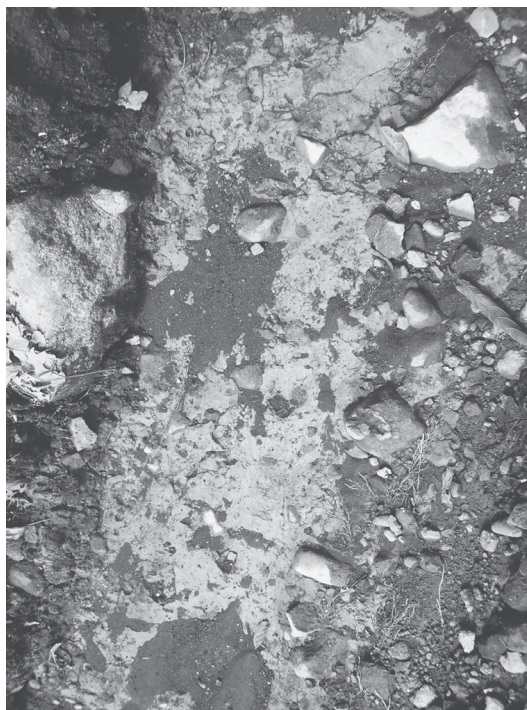
Fig. 8: Detalle del lahar que aflora sobre la carretera de acceso.

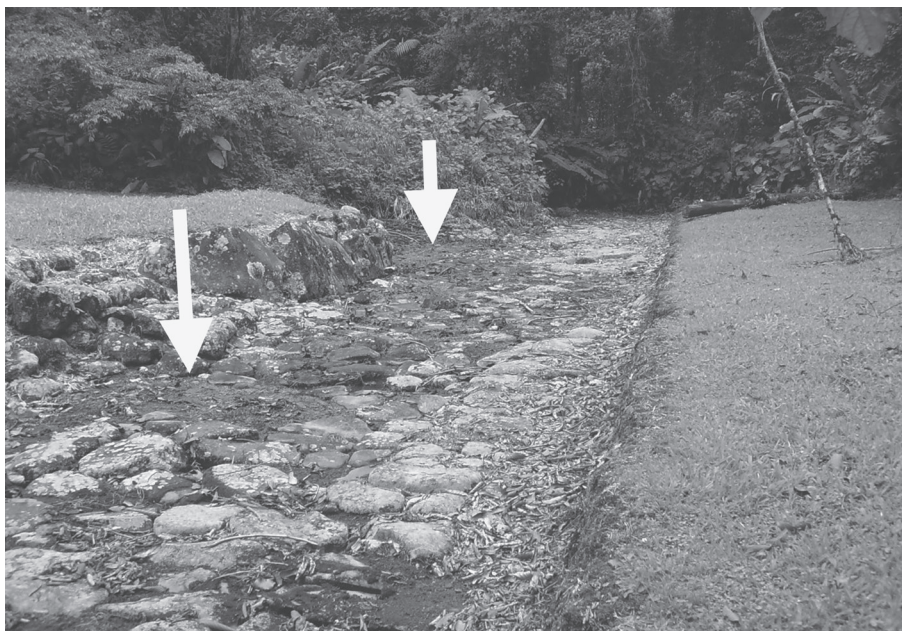
La medición del Ph mostró valores de acidez de 5,5, 6,0 hasta neutros 7,0, quizás este valor no sea dramático para causar un daño a la roca, pero los Ph bajos, sí pueden disolver carbonatos o bien óxidos de hierro o manganeso que pueden provocar la aparición de precipitados sobre la lítica o algas, los cuales al depositarse dan pátinas que pueden manchar las rocas (machas rojas, negras o blancas a grises). Localmente, se observó tonos rojizos en esta agua de escorrentía, producto de óxidos disueltos o bien colorantes no determinados.

Como ya es conocido, el agua que discurre sobre la calzada inunda la misma y procede de la zona boscosa del oeste. Esta situación es ya un problema conocido y crónico, pues se había reportado desde 1986, cuando el CATIE, elaboró un plan de manejo para el desarrollo del monumento (Trovo & Garnier, 2002). Recientemente, fue reportado por Narváez (2007) y la presente investigación lo corrobora.

Fig. 9: Calzada noroeste. Esta calzada está formada por lajas de andesitas. Al lado izquierdo sobre la calzada, se observa aguas de escorrentía superficial (tonos más oscuros indicado por las flechas).

Entre las posibles causas de las descargas de agua, se encuentran la pobre infiltración del suelo, el colapso del acueducto, los manantiales al pie del escarpe (mirador) o la ruptura del cauce de la quebrada Chanchera.

El control de la aguas, es prioritario. Se debe controlar la escorrentía superficial dándole un mantenimiento permanente al sitio, a fin de evitar las inundaciones. Para ello es recomendable consultar con el profesional correspondiente y de esta manera realizar los diseños pertinentes de control de aguas.

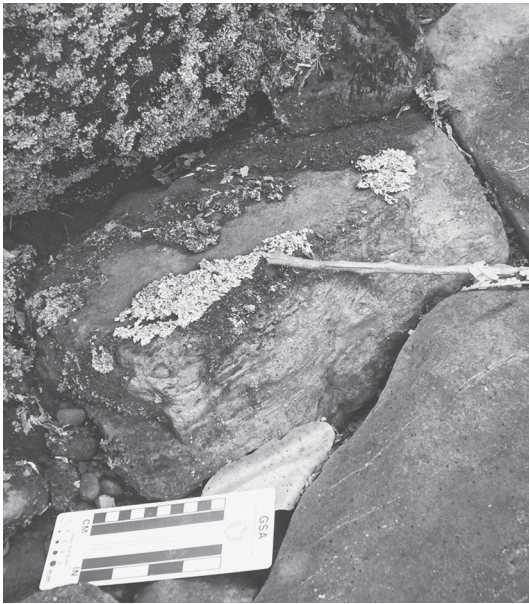
Un hecho que debe resaltarse, es que las rocas presentan textura fluidal, lo cual se manifiesta macroscópicamente como laminaciones, esto hace que las rocas se rompan en forma de lascas de tamaños variados (fig. 9 a 13), sin embargo, la fuerza requerida, en algunos casos, para romper una laminación de este tipo puede ser importante.

Fig. 10: Obsérvese las laminaciones paralelas de la roca (líneas blancas y tendencias horizontales).

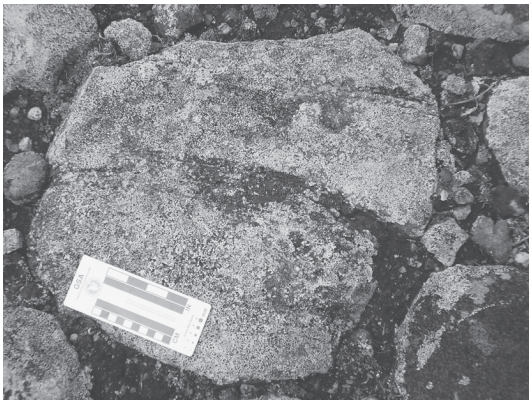
Fig. 12: Obsérvese las laminaciones paralelas en la roca, que provocan claras divisiones en forma de lajas. En esta foto se puede observar también la fuerte colonización de líquenes (manchas blancas) que recubren la roca por completo.

mente al substrato rocoso y atacan la roca por medio de ácidos y sustancias líquénicas (Ladd, 1998; Torbjørg & Stefan, 2005). Esto significa que estos organismos se han encostrado y su posible remoción podría dar problemas a las rocas.

Se debe controlar la proliferación de líquenes y consultar con un especialista para determinar si estos son crustosos saxícolas endolíticos, ya que

estos se adhieren fuertemente al substrato rocoso y producen ataques químicos a la roca.

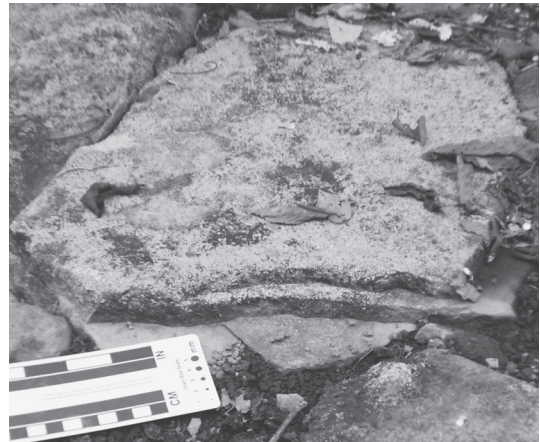
Fig. 11: La textura fluidal (el alineamiento paralelo de minerales), causa la tendencia de las rocas andesíticas a producir un lajamiento persistente.

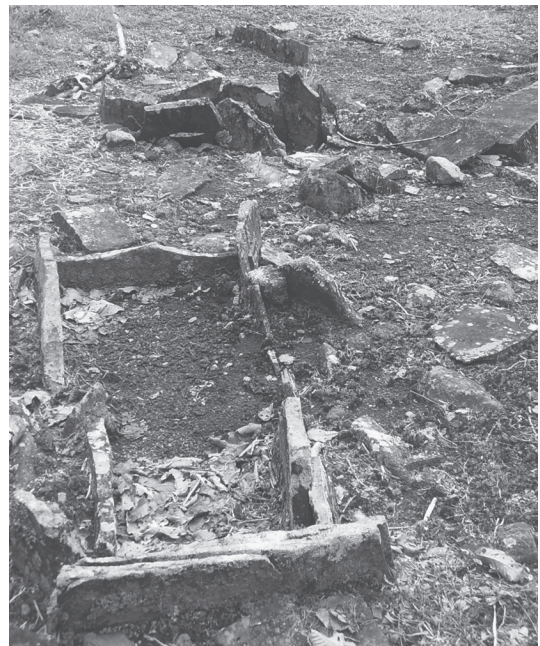
Fig. 13: Tumbas confeccionadas con lavas andesíticas lajeadas. Nótese en la parte inferior de la foto el fracturamiento típico en lajas.

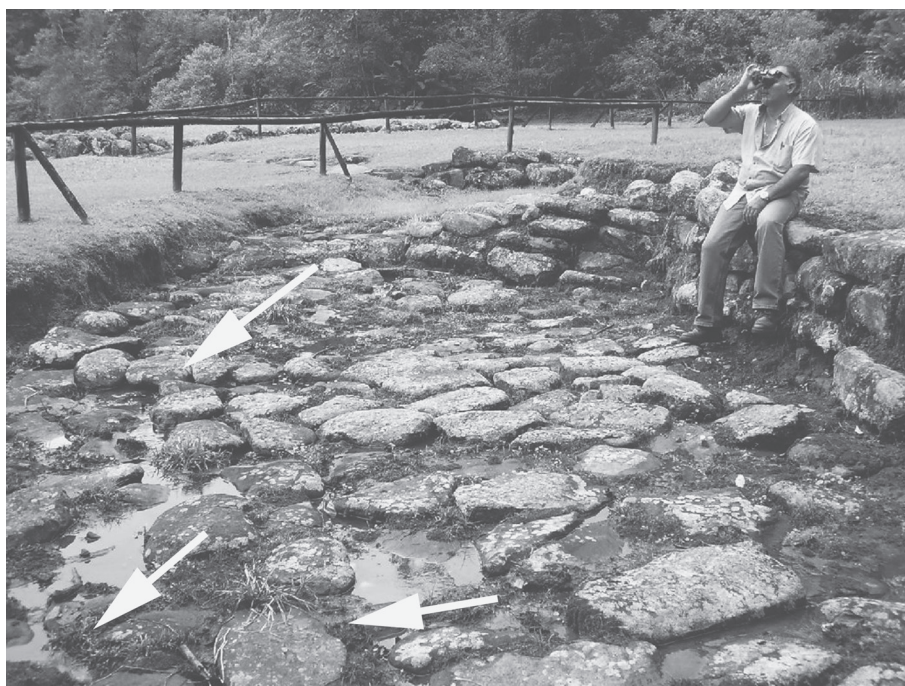
Fig. 14: Agua de escorrentía superficial que discurre sobre la calzada, las flechas indican la dirección de flujo. Al fondo, entre la vegetación, se localiza la salida del sendero hacia el sitio arqueológico.

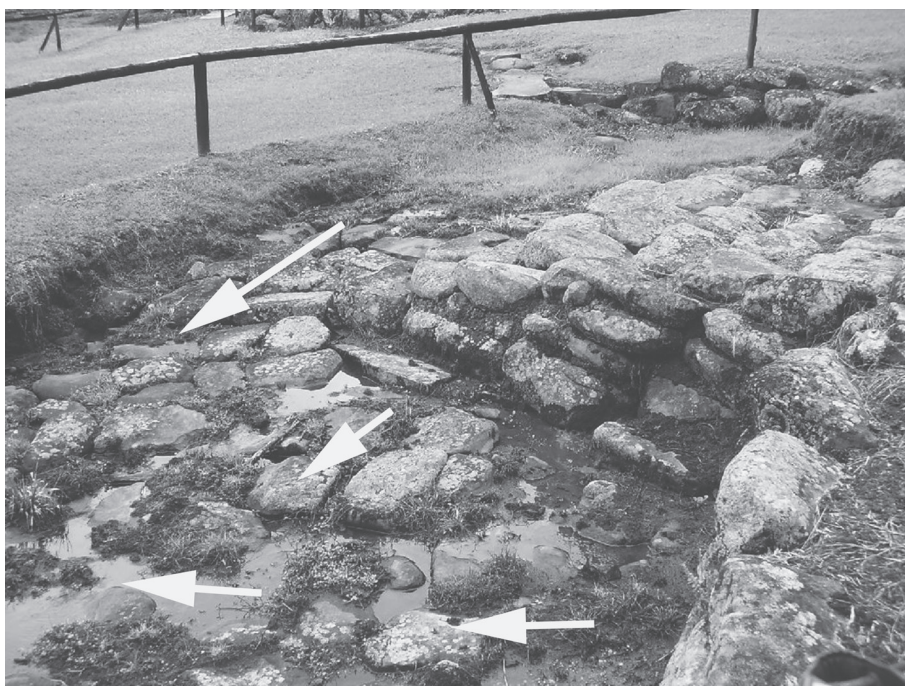
Fig. 15: Detalle de la foto 14. Agua de escorrentía superficial. Las flechas señalan el flujo de agua.
