Informe de Investigación  
*Arqueología No. 056-2005*

Proyecto  
Caminos y sitios monumentales: conocimiento ambiental y alta ingeniería en las  
sociedades precolombinas del territorio de Costa Rica

Planimetrías de varios sitios arqueológicos con arquitectura y obras viales de  
la zona de Línea Vieja, Caribe Central de Costa Rica  
*(módulo para el informe general del proyecto)*

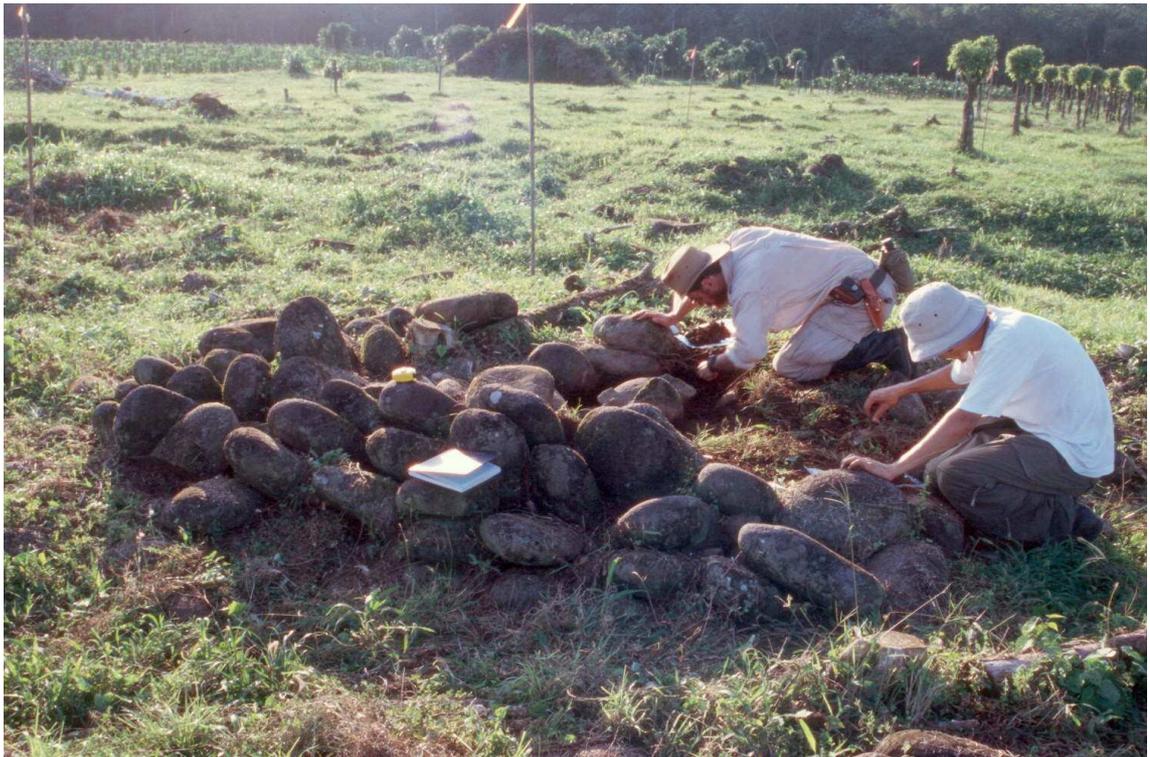
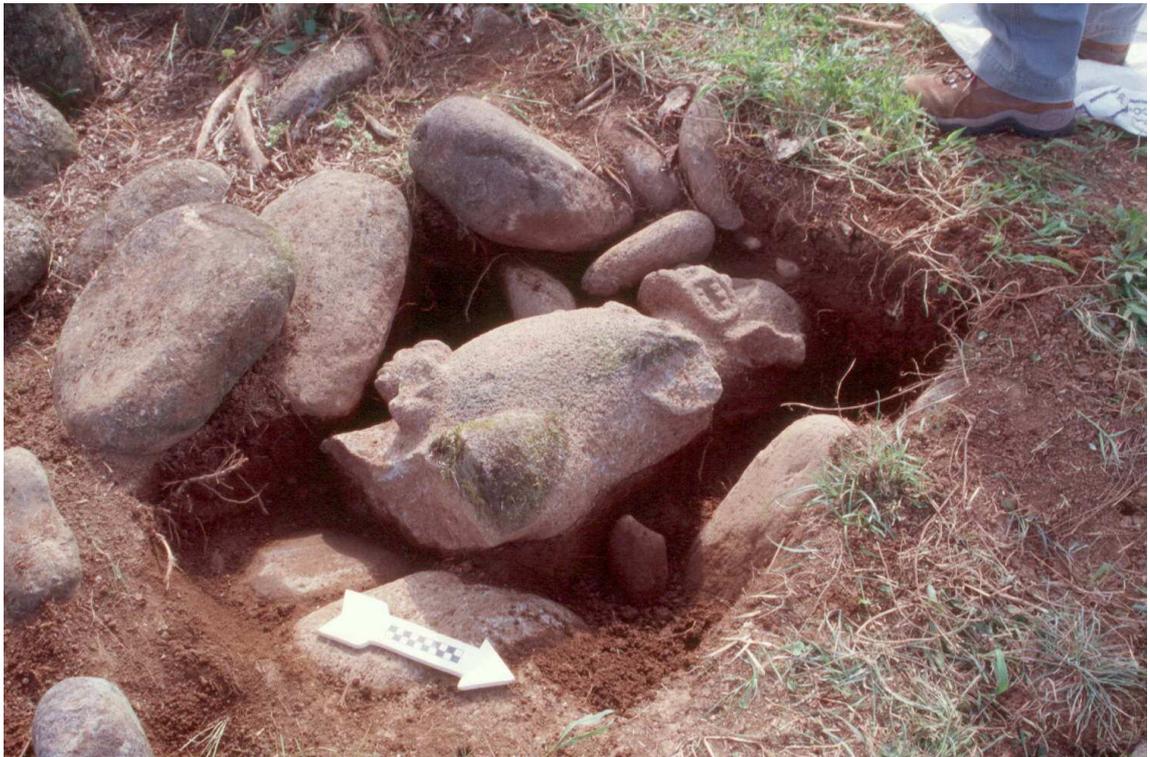
**Fig. 7** Trabajo de exposición (**arriba**) y ubicación *in situ* (**abajo**) de la estatua del guerrero en el encierro R4, sector Palmeto, sitio Anita Grande (L-53 AG).

La estatua representa un guerrero enmascarado. Esta hecha a partir de un bloque de andesita. Se halló sin brazos ni piernas, pero completa pudo medir hasta 1,7 m de alto. Le fue cercenado el miembro viril. El brazo izquierdo constituía un apéndice colgante y, como otras esculturas similares, pudo haber estado en posición de ataque con algún arma en la mano. El brazo derecho, por otra parte, estuvo conectado al cuerpo, con la mano tallada sobre la cadera en alto relieve. Esa mano sujeta una cabeza efigie ó trofeo, que a su vez cuelga de una banda que viene cruzada en sentido transversal desde el hombro izquierdo. La banda se muestra en bajo relieve con diseños decorativos. La cabeza adicional está en perfecta condición y es de tamaño apreciablemente menor a la del guerrero. La mascaró se muestra como un objeto muy elaborado. Cubría la frente con orificios para los ojos y marcado entrecejo, e incluía un prominente hocico, formado con atributos de jaguar y lagarto. El cabello parece ser el propio del guerrero y le cuelga largo sobre la espalda, pero rapado en las sienes.

Al lado de la entrada noroeste del R4 realizamos el hallazgo de una estatua incompleta (**Fig. 7**). Se encontró mayormente sepultada en lo que parecía ser un nicho de cantos rodados en parcial desacomodo. Creemos que pudo haber estado erguida en esa misma ubicación y, por alguna razón, fue cercenada en parte, tumbada y cubierta con tierra. El aparente nicho pudo haber sido en realidad el pedestal donde se erguía. El hallazgo ocurrió cuando se cortaba el zacate para llevar a cabo las mediciones y el registro fotográfico. Afloraba parte de la zona facial de la efigie y los contornos de la piedra esculpida llamaron la atención. Se procedió a exponerla y extraerla aprovechando el sistema de cable vía.

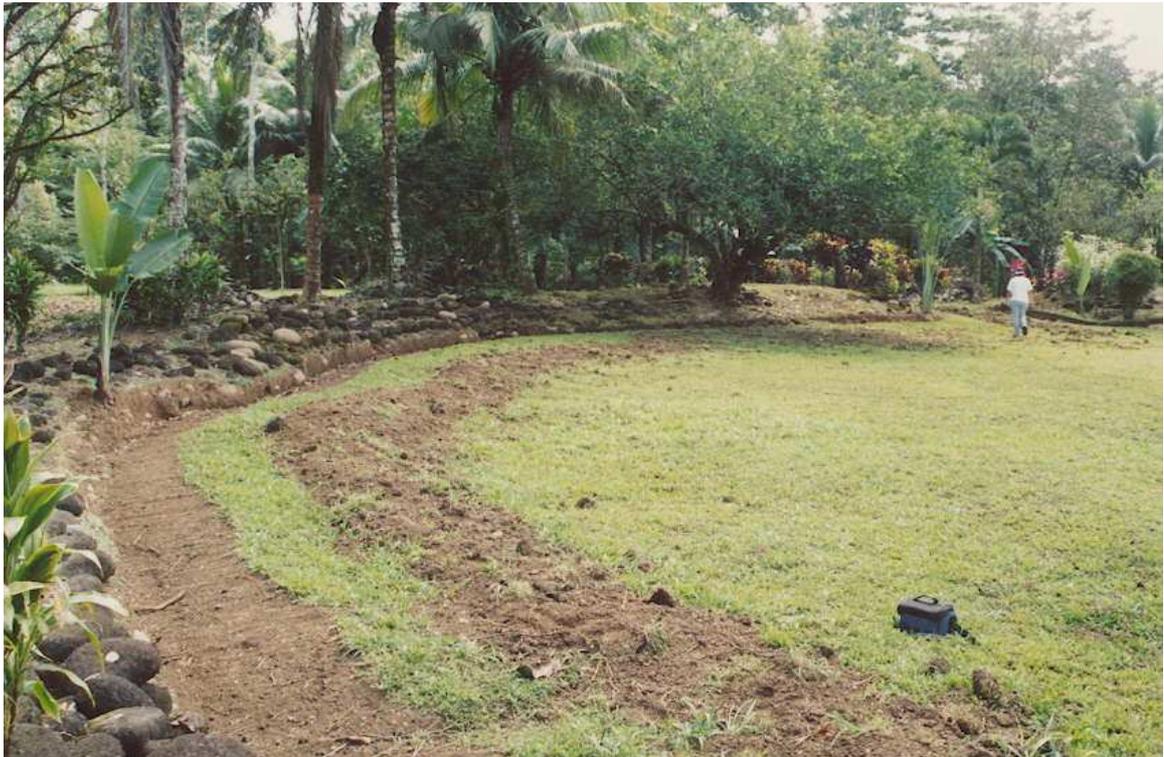
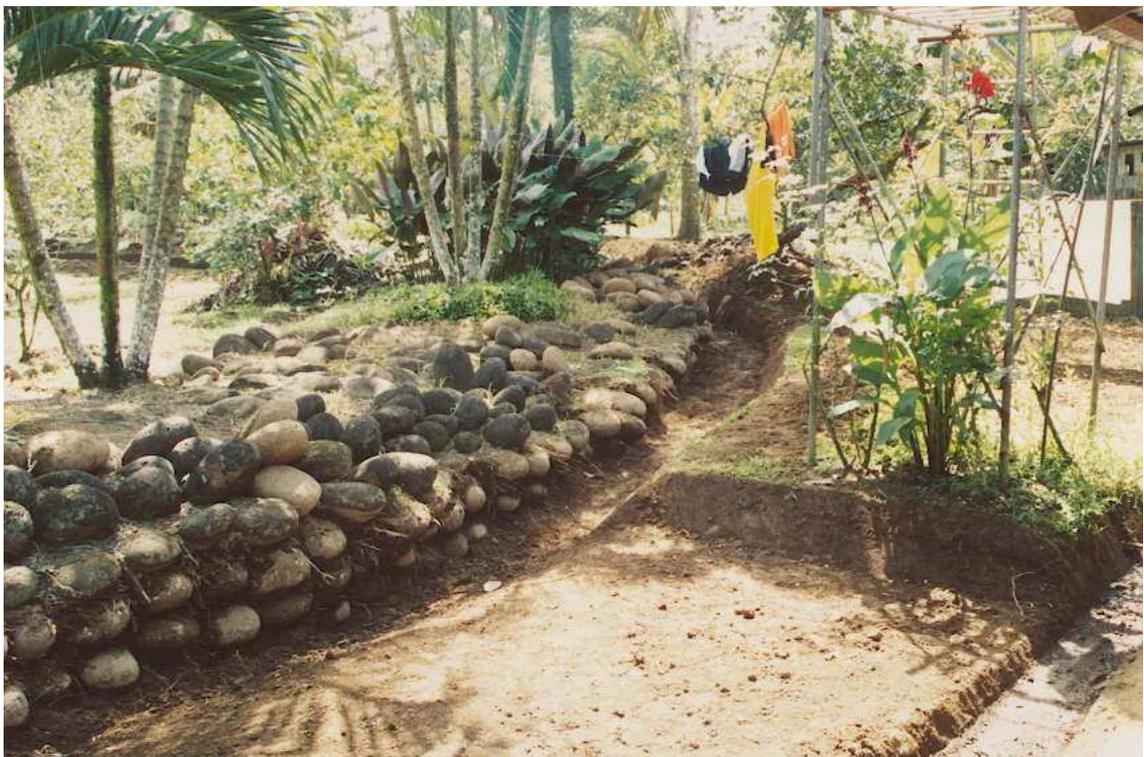
**Fig. 8** Muro curvo de la mitad noreste (**arriba**) y exposición de la parte basal de la mampostería (**abajo**) del encierro R8, sector Núñez, sitio Anita Grande (L-53 AG).

A 60 m de la calle pública se localiza un muy bien conservado encierro circular (R8) de 50 m de diámetro, con dos entradas opuestas de 5 m de apertura, cuyas ubicaciones concuerdan con el alineamiento de la calzada (**ver Fig. 8**). El encierro R8 está integrado por dos muros curvos en simetría axial, con frontones circulares en los extremos que flaquean las entradas. El área interna o plaza es plana y sin pavimento de piedra. Los muros destacan alrededor de 1 m sobre la superficie del terreno, tienen 5 m de ancho y están constituidos por contenciones de piedra con relleno intermedio de tierra. Las contenciones se componen de hileras superpuestas de cantos rodados muy simétricos en forma y tamaño. En zanjas de drenaje mandadas a hacer por los propietarios de la finca en la base de los muros, determinamos siete hileras en el paramento. Por ende, la altura de los muros en su condición original fue cercana a 1,5 m. Dichas zanjas fueron tapadas con tierra por indicación nuestra, para prevenir el deterioro del encierro. Cabe destacar que el muro noreste tiene en su parte media una extensión curva de unos 30 m<sup>2</sup>, a manera de terraza. No hallamos indicios acerca de la función que tuvo, pero parece sitio propicio para observadores importantes u objetos simbólicos como estatuas.

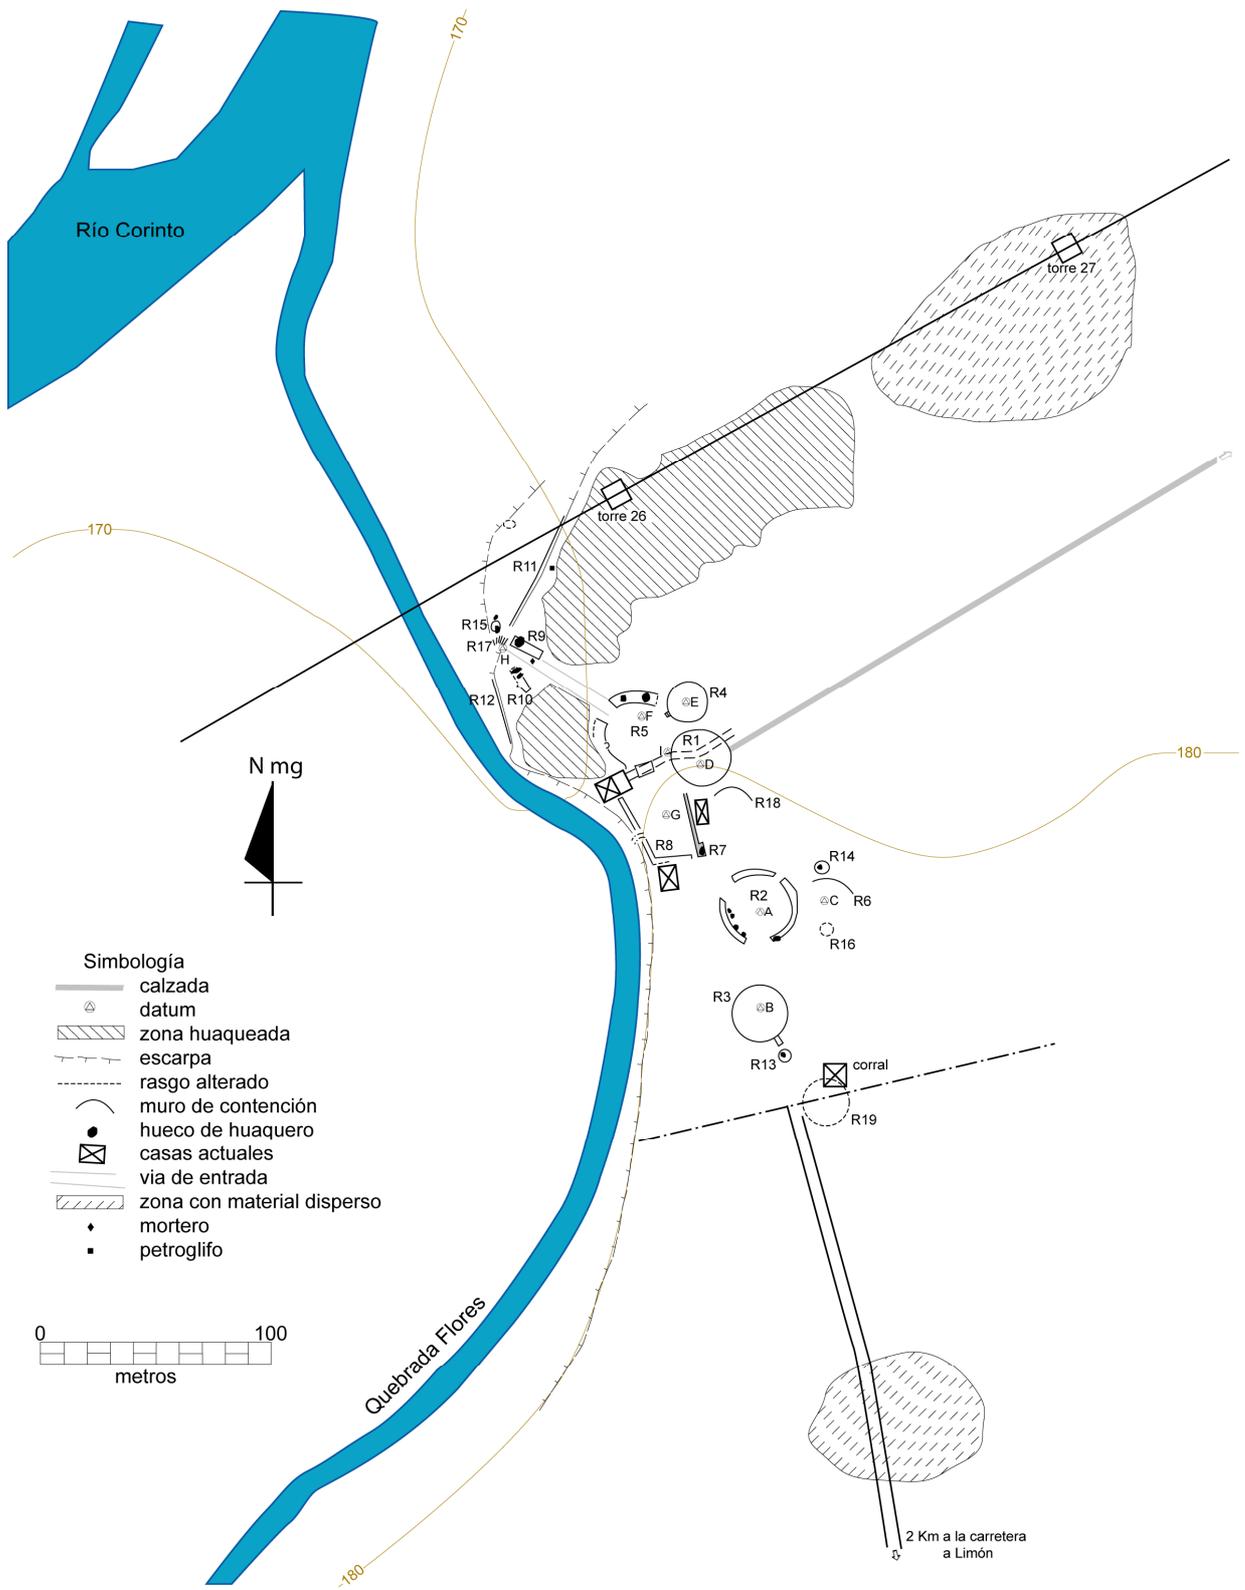
**Fig. 14** Planimetría del sector La Primavera, sitio Las Flores (L-143 LF).

En el sitio Las Flores se distinguen cuatro plataformas circulares (R1, R3, R4 y R19) y dos contenciones de terrazas curvas (R6 y R18). La plataforma (R1), de 25 m de diámetro, muestra posición de privilegio y es la más prominente del complejo arquitectónico con 1,50 m de altura. Varias características señalan su importancia. El centro geométrico de la plataforma R1 está alineado con la vía de acceso principal al complejo en sentido noroeste. Además, desde el lado este de la elevación artificial se proyecta, al noreste, la otra vía que se le conoce al sitio. Así, el R1 constituye el vértice de ambos ejes viales. No identificamos rampas o escalinatas adosadas a la plataforma.

Cabe mencionar que la plataforma R1 y parte de los muros de la plaza R5, presentan considerable deterioro por pisoteo de ganado y adaptaciones vinculadas al trabajo de la finca. El emplazamiento del corral de ordeño y el paso de acceso al mismo, hace que los animales tengan que transitar continuamente sobre esos rasgos.

Las dos plataformas restantes se localizan en la parte sur del complejo arquitectónico, cerca de la entrada a la finca. Una de ellas aparece perturbada por la construcción de un corral y la trocha que pasa junto al lindero de la propiedad. A esta plataforma (R19) le estimamos poco menos de 25 m de diámetro y cerca de 1 m de altura. La última plataforma (R3) se halla 20 m al noroeste de la anterior, destaca 1 m sobre el terreno plano en buen estado de conservación y registra 25 m de diámetro. Tiene una rampa deteriorada que mide alrededor de 4 x 2 m y se proyecta al sureste en dirección a la plataforma R19.

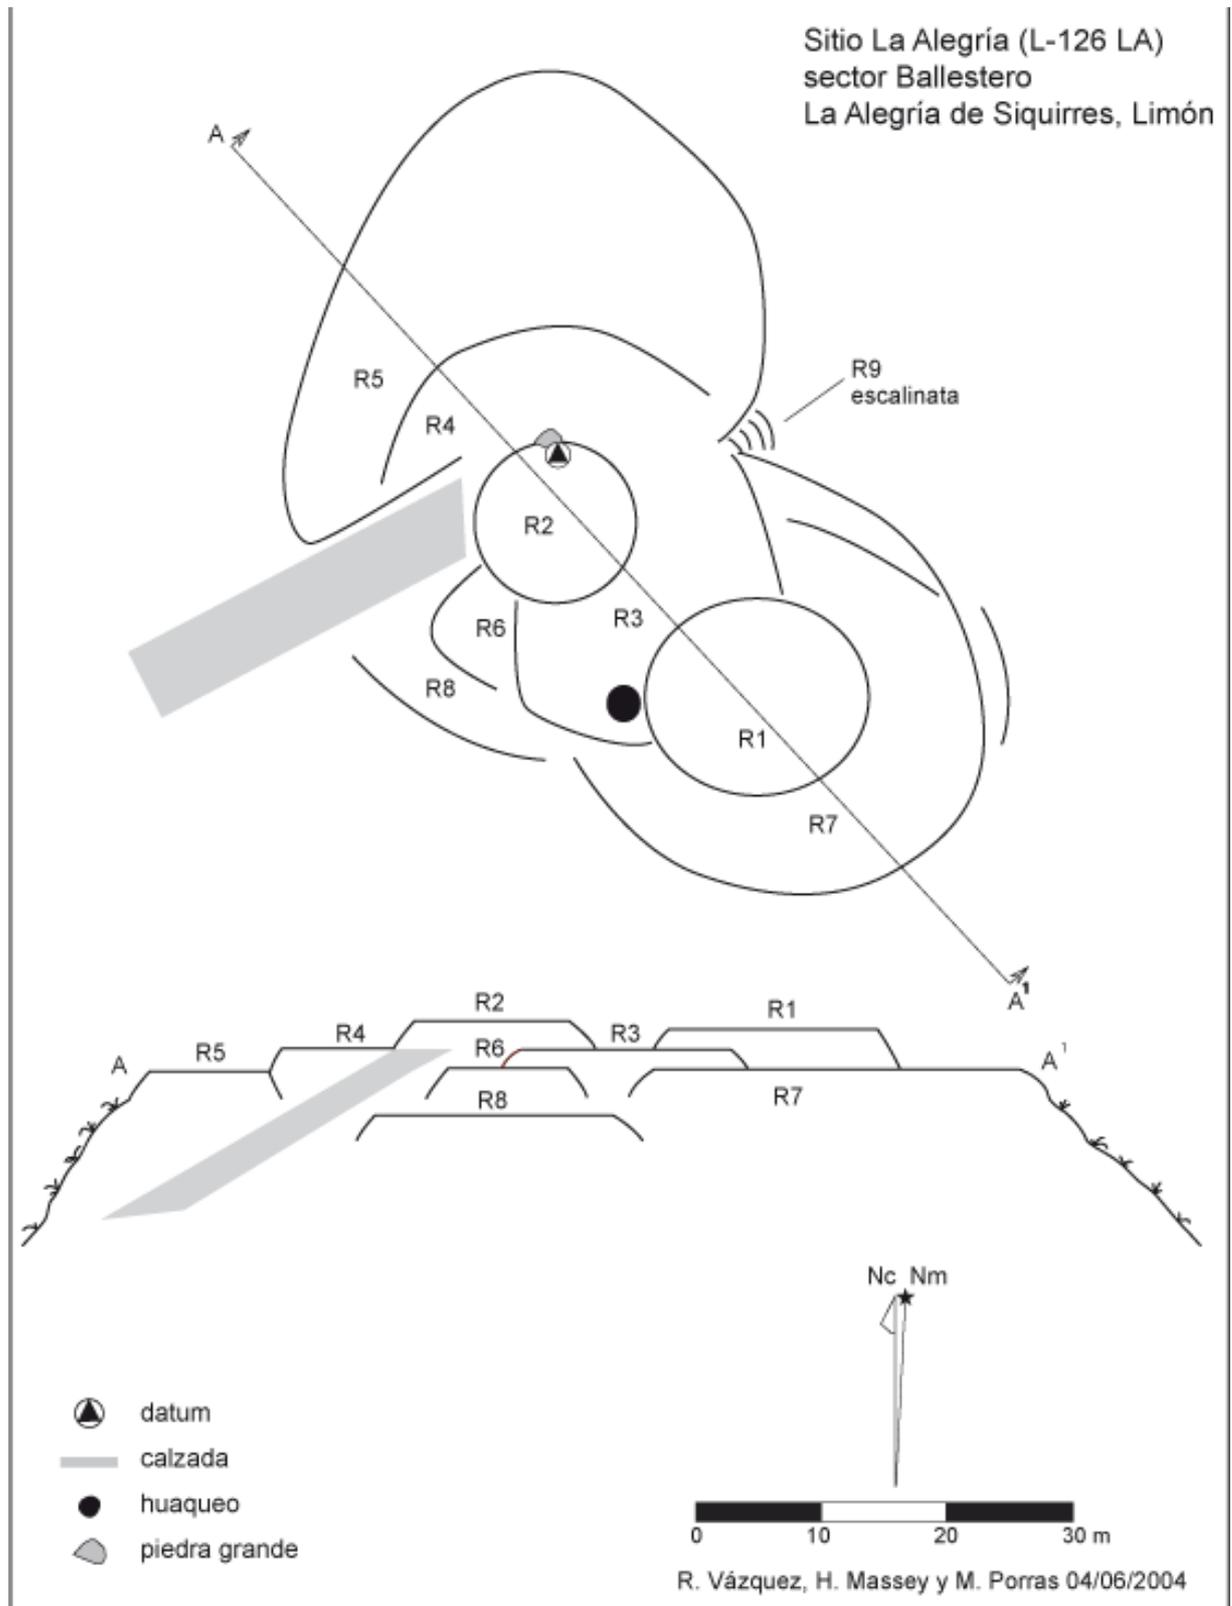
**Fig. 18** Planimetría del complejo central en el sector Ballestero, sitio La Alegría (L-126 LA).

El conjunto de terrazas está coronado por dos anillos de piedra o basamentos circulares que los hemos identificado como R1 y R2. Ellos miden 17 y 12 m de diámetro, respectivamente, con 5 m de separación entre uno y otro. La configuración general del complejo nos lleva a visualizar los basamentos como recintos dentro de una superestructura más amplia, con techumbres curvas en estratos sobre todo el conjunto.

En sentido opuesto se encuentra una escalinata de 2 m de ancho y cinco peldaños, empotrada en el vértice que forman las terrazas R5 y R7. La escalinata parece formar un acceso secundario también en relación de proximidad al R2. Sospechamos que dicha escalinata podría estar articulada con la calzada sobre la cual contamos sólo con referencia verbal. Según esta hipótesis, la vía sería de similar ancho que la escalinata y se proyectaría en sentido opuesto a la calzada principal, es decir hacia el sureste. La información oral indica que la vía es angosta y avanza en línea recta. Por lo tanto, inferimos que vence el declive de la colina y se prolonga en terreno más plano.

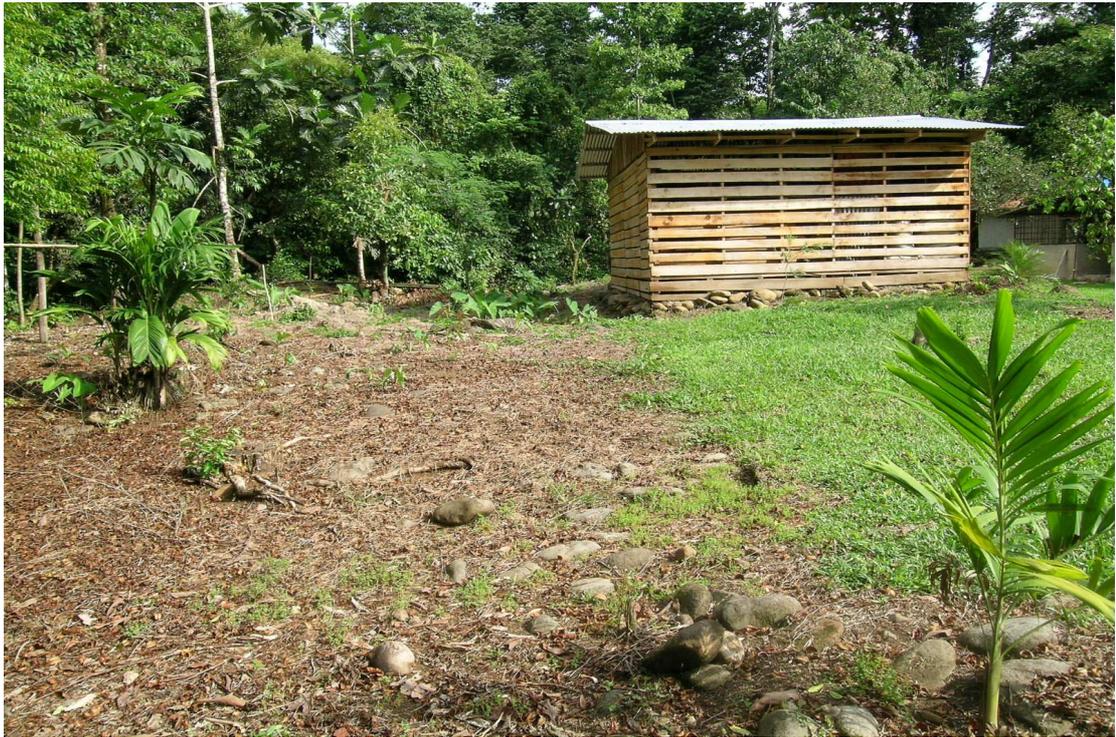
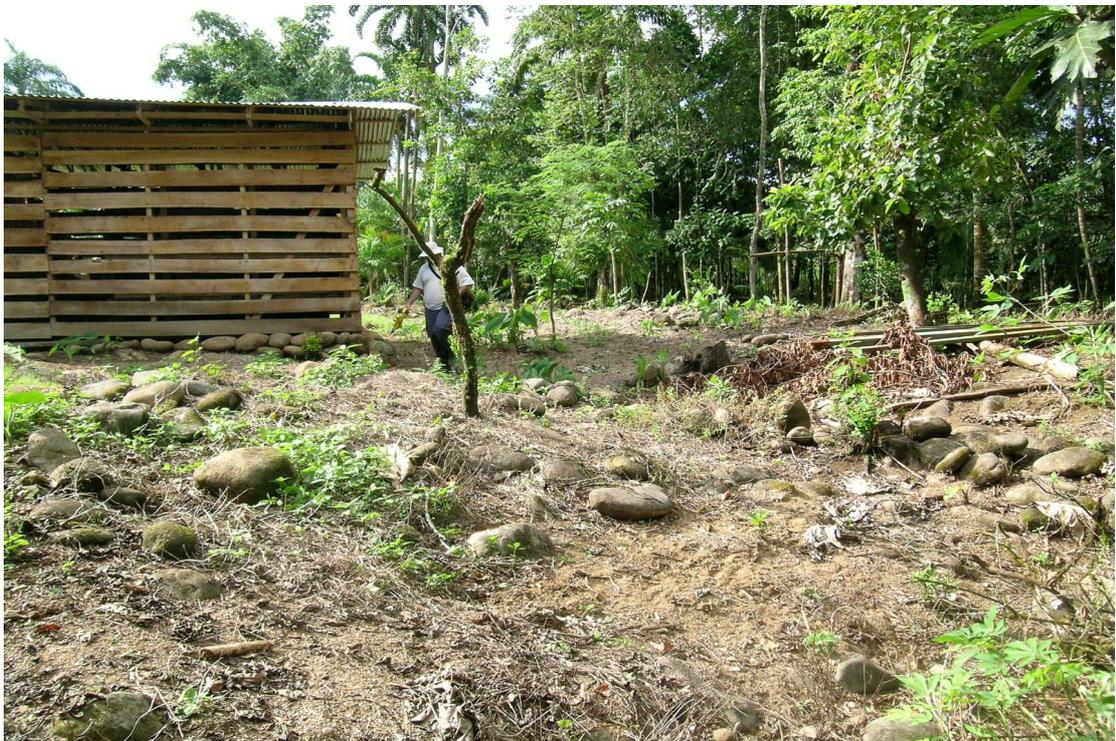
**Fig. 27** Calzada Pocora en sentido sureste, con la vegetación de galería de la Quebrada Santa Emilia al fondo (**arriba**), y los frontones circulares muy alterados de los muros R31 y R32 en la misma zona (**abajo**), sector Gabi, sitio Las Mercedes-1 (L-289 LM-1).

El estado de conservación de los muros y el tramo adyacente de calzada es pobre, debido a remociones de la mampostería y la construcción de una bodega en el muro suroeste. Entre los frontones se ubica una escalinata (R33) que salva los casi 5 m de caída de la escarpa. Al otro lado del cauce de 25 m de ancho, sobre la alineación del trazado, otra escalinata (R34) aparece también empotrada en el talud. Las escalinatas fueron construidas mediante la excavación de gavetas y la colocación de escalones de cantos rodados; algunos de los cuales se observan *in situ*, aunque el deterioro estructural es severo.

El complejo en cuestión incluye dos muros bajos de 24 x 4 m con frontones circulares (R31 y R32), cercanos a la escarpa de margen derecha de la quebrada. Esos rasgos flanquean el paso de la calzada y su forma replica, a menor escala, los grandes muros del complejo principal. Su estructura incluye cantos rodados, como retenciones y enchapes, con relleno de tierra (**Fig. 27**).
